Étude de cas

Systeme FRP

Projet	Piscine couverte Aqualife
Lieu, pays	Dietlikon ZH, Suisse
Objectif	Renforcement d'éléments de plafond préfabriqués
Année	2021
Durée	2 Mois
Entreprises	Hunziker Betatech AG Renesco Bautenschutz AG

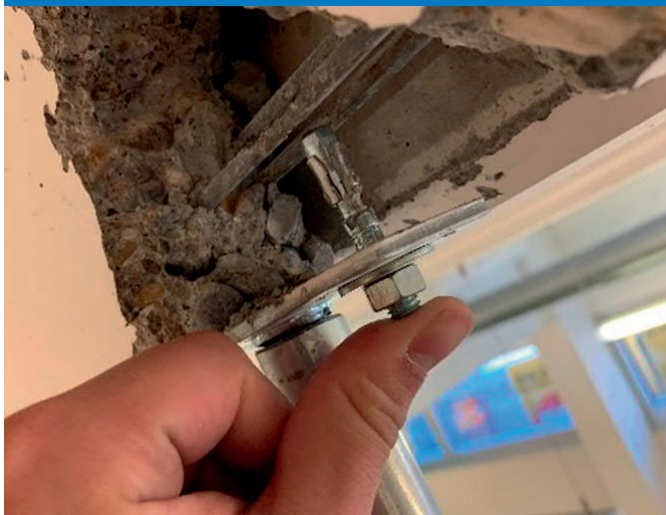
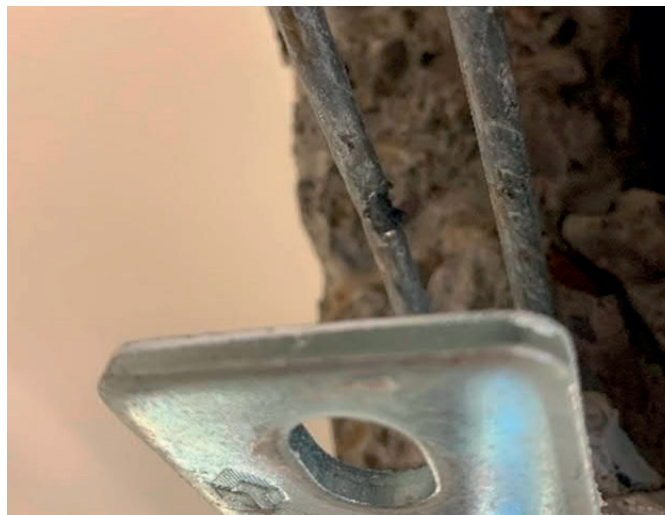
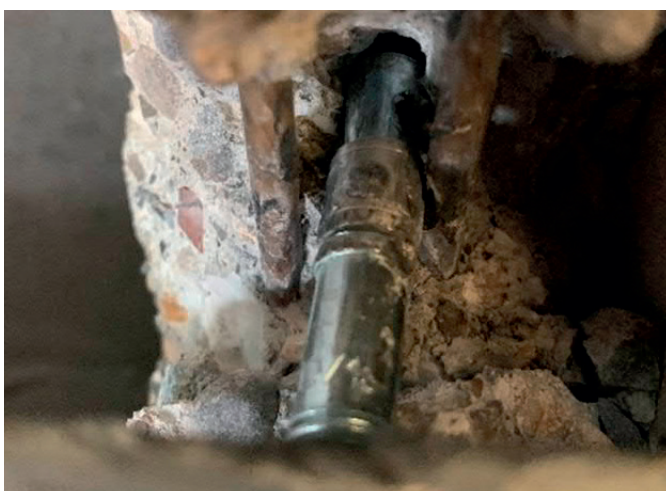
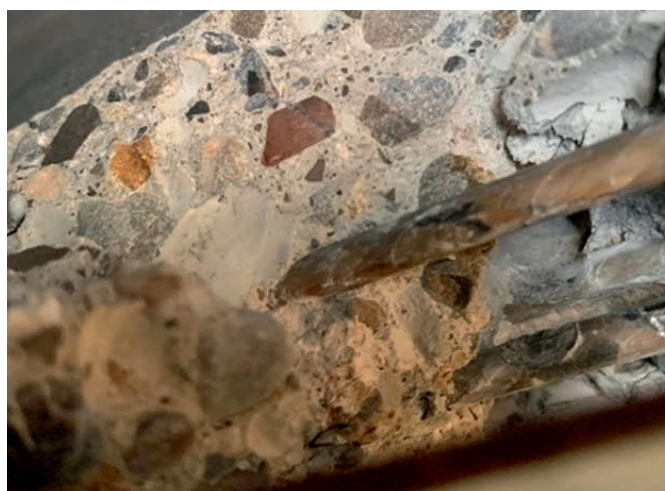
Les entretoises précontraintes des éléments (U 20 «DPV») présentaient des dommages dans toutes les zones de la piscine couverte, y compris la restauration et les vestiaires, en raison de divers perçages.

▲ De nombreux percements ont endommagé l'armature de précontrainte. Images: Hunziker Betatech AG

Des câbles de précontrainte ont probablement été coupés ou sectionnés par les percements dans toutes les entretoises. En raison de l'emplacement et de la profondeur des percements, il fallait partir du principe que, dans le pire des cas, une barre entière ou deux demi-barres avaient été sectionnées par élément dans chaque nervure. Ce problème ne s'est pas posé au niveau du bassin pour enfants construit en 2010, car la dalle n'est pas précontrainte. Au-dessus de la piscine, la dalle présente cependant des trémies très régulières. Sur chaque élément, il y a dix trémies

Afin de rétablir la capacité portante d'origine, les âmes des nervures ont été renforcées par des lamelles en carbone S&P. Les lamelles compensent intégralement les dommages subis par les armatures existantes. Pour Dietlikon, la norme donne une charge de neige à appliquer de $sk=1,046 \text{ kN/m}^2$. Les éléments de toiture renforcés peuvent désormais supporter une charge utile de $1,36 \text{ kN/m}^2$. En outre, les armatures collées en carbone avec la résine époxy S&P Resin 220 HP ne posent pas de problème de corrosion, ce qui est un aspect important, notamment dans les piscines couvertes.

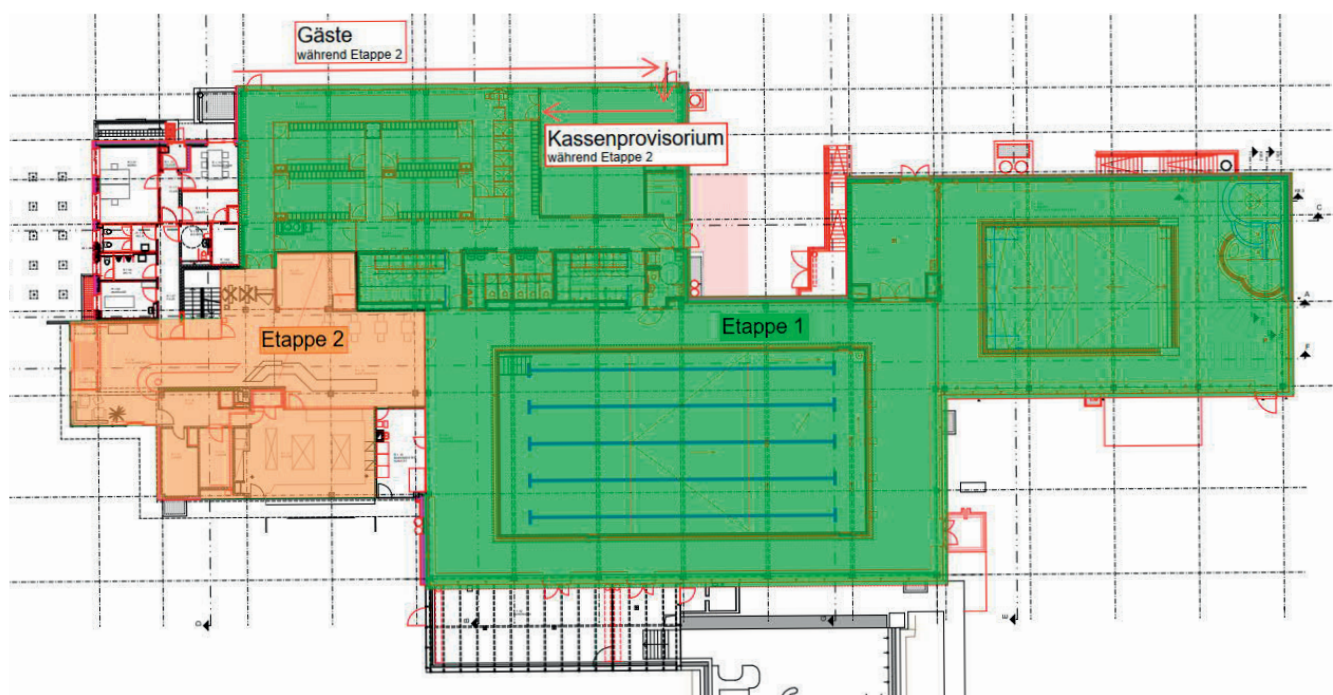
▲ La rénovation s'est déroulée en deux étapes.
Image: Hunziker Betatech AG

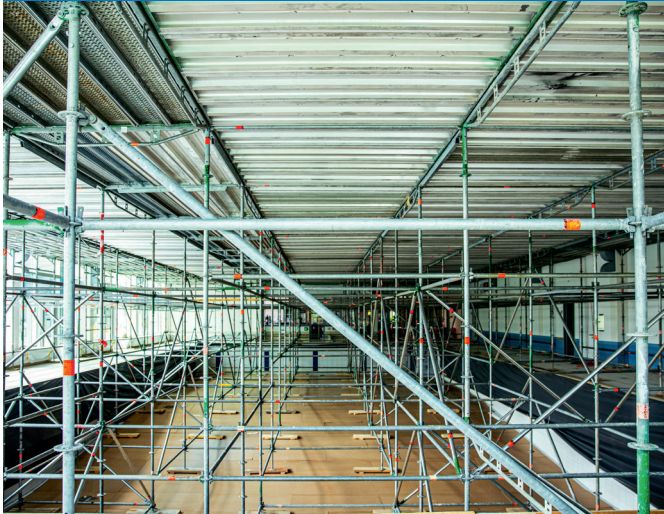
▲ Un grand échafaudage de surface garantissait l'accès. Image: S&P

d'assurer l'exploitation de la piscine en plein air. Outre les installations de chantier habituelles, la situation a nécessité la mise en place d'un échafaudage de surface dans la zone du bassin de natation. Cela a permis de garantir un accès sûr aux éléments de plafond et un travail efficace.
