## Deckensanierung nach Brandfall mit ARMO-System

Projekt: Garage Gerold Frei, Ehrendingen/AG

Jahr: 2014

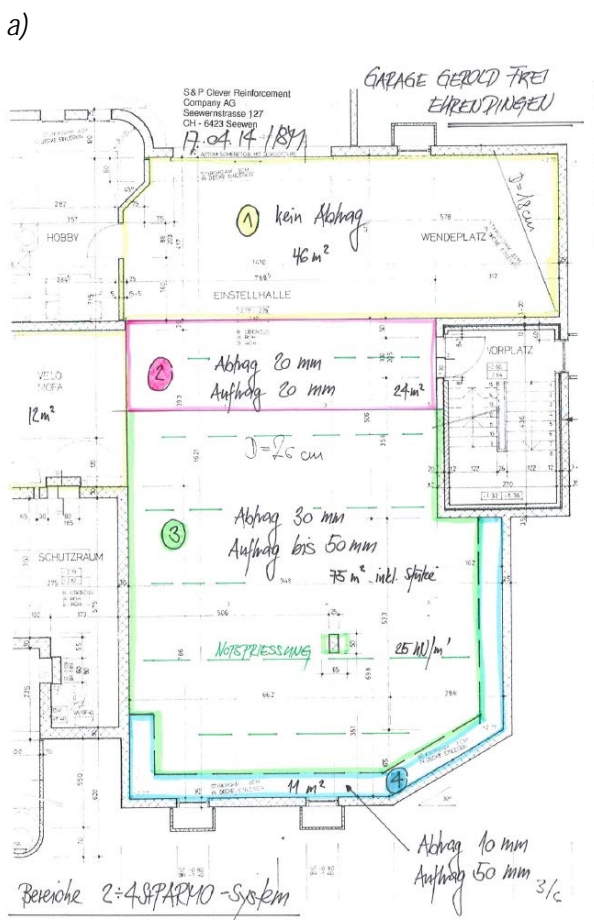
Bilder: a) Sanierungskonzept  
b) Schadensausmass nach dem Brand  
c) Grossflächige Betonabplatzungen mit freiliegender Bewehrung und Notsprössung

Lösungskonzept: Mit dem S&P ARMO-System kann der erforderliche Alkali- und Brandschutz der Innenbewehrung gewährleistet werden. Der verwendete ARMO-cret w Nassspritzmörtel wird konstruktiv mit dem S&P ARMO-mesh 200/200 in Etappen auf den vorbereiteten Untergrund appliziert. Das aus Carbonfasern hergestellte Bewehrungsgitter wird mit mindestens 10 mm Mörtel überdeckt.

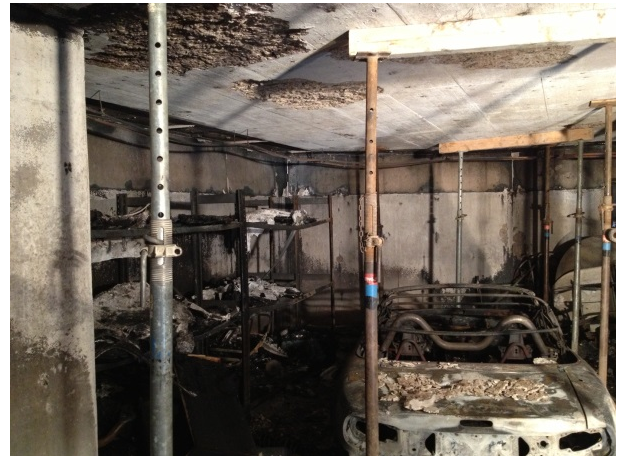
b) und c)

Ausgangslage: Durch einen Fahrzeugbrand im Untergeschoss wurde im Dezember 2013 die darüber liegende Decke beschädigt. Flächige Abplatzungen zeigen das Schadensausmass.
