# Statische Verstärkung von Zwillingsbrücken mit Speziallamellen

Der Autobahnabschnitt zwischen Küssnacht und Brunnen wird Instand gesetzt. Bestandteil der Autobahn sind auch Kunstbauten, die verstärkt werden müssen. Die statische Verstärkung der Zwillingsbrücke Boli erfolgt mittels hochmoduligen S&P Lamellen des Typs 120/2.8.

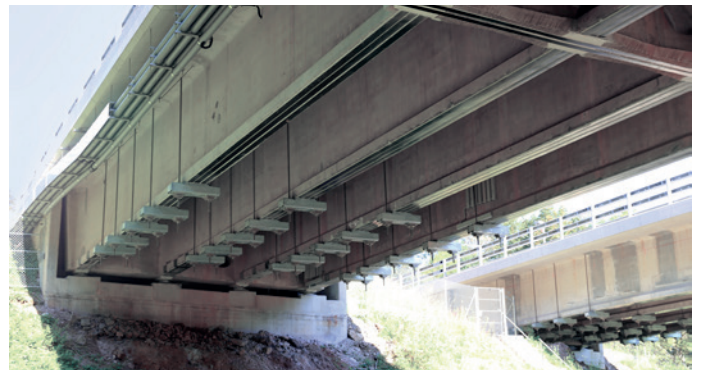
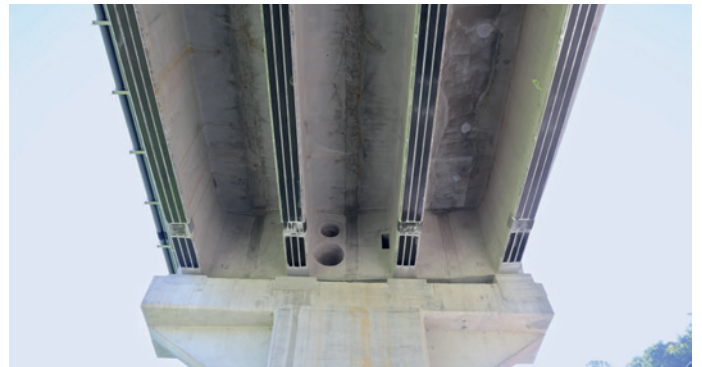
Oben: Brückenuntersicht mit Lamellen und Schubverstärkung. Unten: Brückenuntersicht mit Lamellen und C-Sheet gegen Delaminieren.

Ertüchtigung nach UPlANS-Philosophie vorzusehen. Nebst der Verstärkung der Brücken mittels eines UHFB-Aufbetons wurden die vorfabrizierten Brückenendträger mit defizitären Erfüllungsgraden mit eigens für diese Baustelle hergestellten hochmoduligen Lamellen des Typs 120/2.8 verstärkt.

lichen Lösung wesentlich optimiert werden. Durch speziell für dieses Projekt hergestellte hochmodulige Lamellen mit einem Querschnitt von 336 mm<sup>2</sup> (120 x 2.8 mm) konnten die Applikationsarbeiten halbiert werden.

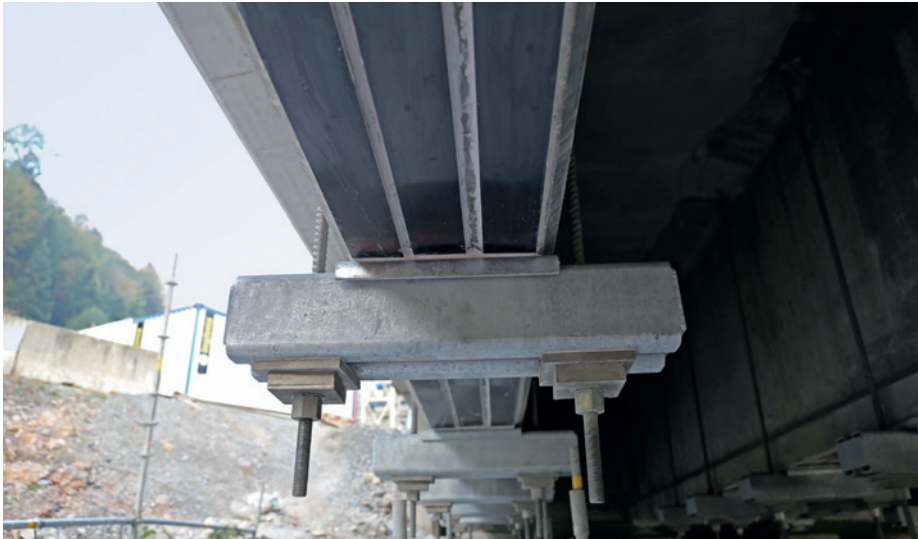
Detail Schubverstärkung mit Lastverteiler-Konstruktion

Nach dem Aufbau des Arbeitsgerüsts unter den Zwillingsbrücken wurden sämtliche zu verstärkenden Träger vorbereitet. Diese Arbeiten beinhalteten losen Überdeckungs Beton zu entfernen und entsprechend zu reprofilieren, die Trägerunterseiten zu schleifen und in den Verankerungszonen das patentierte System EBROG zu erstellen. Die beengten Platzverhältnisse zwischen Gerüstboden und Träger stellten den Unternehmer vor diverse Herausforderungen. Durch die innovativen Lösungen der S&P Schweiz konnten diese beispielsweise durch das mobile und auf Rollen befindliche Kleberaufziehgerät stark vereinfacht werden. Die rund 38m langen Lamellen wurden auf dem Gerüst ausgelegt, mit S&P Resin 220 versehen und appliziert. Im Verankerungsbereich sind zusätzlich S&P C-Sheets über die Lamellen und den Fussbereich des Brückenträgers gezogen worden. Nach dieser anspruchsvollen Arbeit wurden die Schubverstärkungen aus Stahl in den Randzonen der Träger montiert. Wegen des hohen Anpressdrucks der Stahlkonstruktion auf die Lamellen wurden diese mit einer speziellen Lastverteilerplatte ausgestattet.
