Kaminsanierung mit Spritzmörtel und leichter Carbonbewehrung

Instandsetzung sowie statische Verstärkung eines Hochkamins mittels Spritzmörtel und eingebettetem Carbon-Netz mit einer Förderhöhe von bis zu 40 Meter.

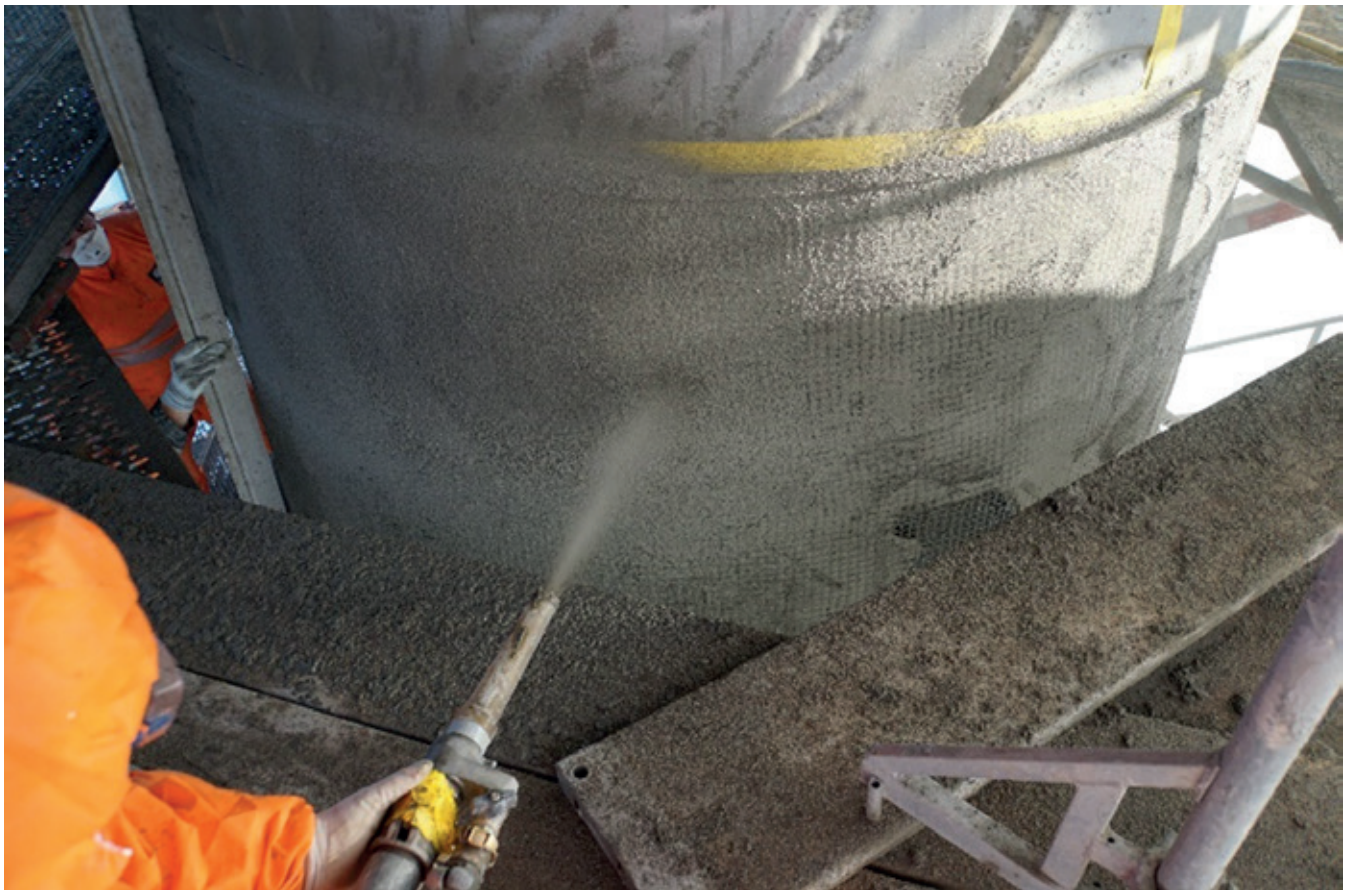
Überspritzen der Carbonbewehrung mit zwei Zentimeter Spritzmörtel

welche in der Höhe von 2 m ringsum aufgetragen wurde. In den noch frischen Mörtel wurde das vorkonfektionierte S&P ARMO-mesh 500/500 eingearbeitet. Im folgenden Schritt wurde die Carbonbewehrung mit der zweiten Lage Spritzmörtel versehen, welche etwa eine Stärke von 2 cm aufwies. Nach dem Abziehen und Ebnen der Oberfläche wurde der Mörtel sauber taloschiert um einen ästhetischen Abschluss zu kreieren. Die Nachbehandlung erfolgte gemäss Norm umgehend nach dem Ansteifen des Spritzmörtels über sieben Tage. Die fertigen Flächen wurden säuberlich mit Plastik eingepackt um das vorzeitige Austrocknen und damit die Entstehung von Rissen zu verhindern. Dieser Vorgang wurde nun von oben nach unten solange wiederholt, bis die gesamte Fläche verstärkt und instand gesetzt war. Nach einer Trocknungsphase wurde die Oberfläche noch mit einer Tiefenhydrophobierung versehen. Beim Rückbau des Arbeitsgerüst wurden die Löcher der Verankerung reprofiliert. Somit konnte das Bauwerk erfolgreich, wirtschaftlich und mit hoher Qualität ausgeführt und der Bauherrschaft übergeben werden.

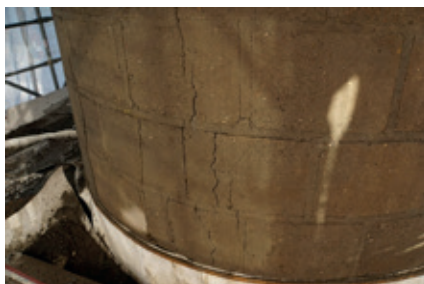
Vorbereiteter Untergrund zur Aufnahme des S&P ARMO-Systems

Nach dem Aufbau des Arbeitsgerüsts wurde die komplett zu sanierende Fläche mittels Sandstrahlen aufgeraut und gereingt. Als nächstes wurden lose Teile entfernt und die vorhandenen Ausbrüche sowie Risse mit einem Reprofiliermörtel verfüllt. Vor dem Auftrag der ersten Lage S&P ARMO-crete w RQ wurde der Untergrund bis zur Kapillarsättigung vorgewässert. Nun erfolgte die Applikation des Spritzmörtels,

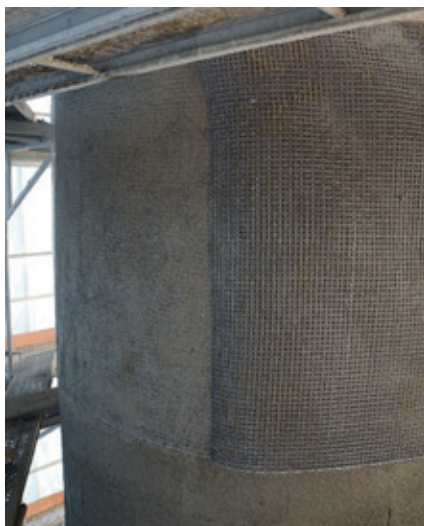
Einarbeiten des S&P ARMO-mesh in die erste Lage S&P ARMO-crete w RQ

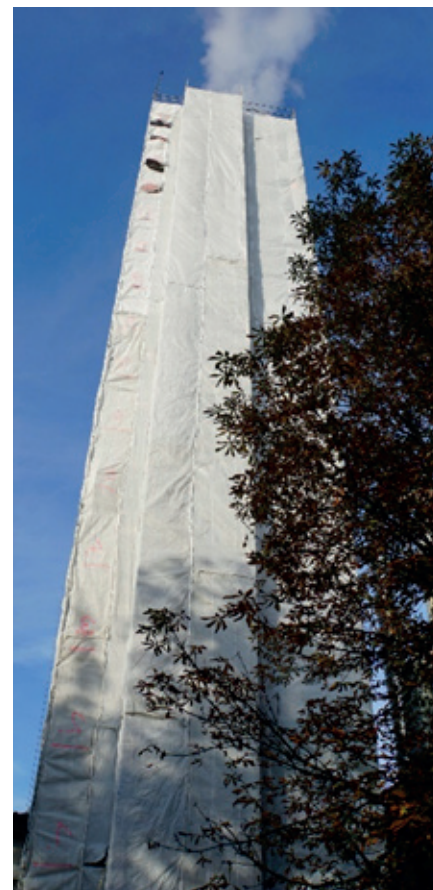
Einhausung Kamin Suhr/AG
