FALLSTUDIE

S&P ARMO-System

KAMINSANIERUNG

Projekt Name	Alter Zementsteinkamin
Ort (Land)	Suhr/AG, Schweiz
Ausgangslage	Instandstellung des Kamins für weitere Nutzungsdauer
Jahr	2018
Dauer	3 Wochen

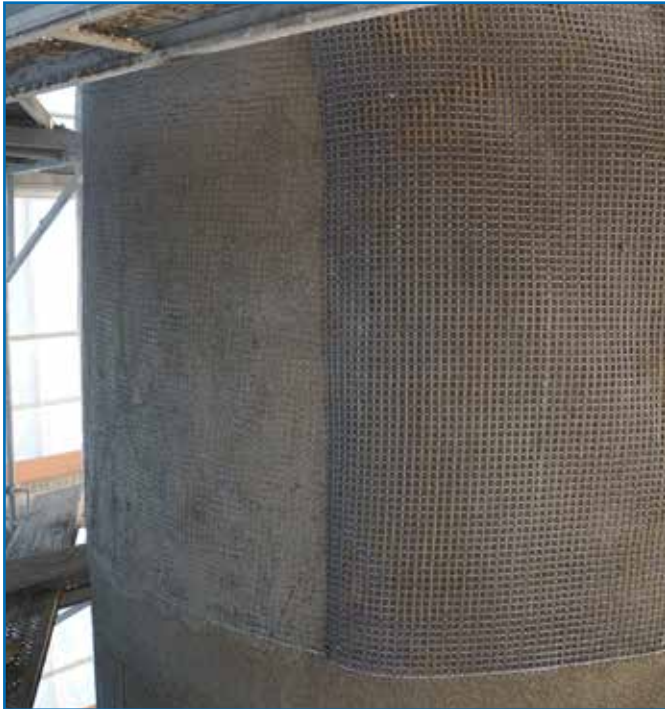
▲ Einarbeiten des S&P ARMO-mesh in die erste Lage S&P ARMO-crete® w RQ

Nach dem Aufbau des Arbeitsgerüsts wurde die komplett zu sanierende Fläche mittels Sandstrahlen aufgerauht und gereinigt. Als nächstes wurden lose Teile entfernt und die vorhandenen Ausbrüche sowie Risse mit einem Reprofiliermörtel verfüllt. Vor dem Auftrag der ersten Lage S&P ARMO crete® w RQ wurde der Untergrund bis zur Kapillarsättigung vorgewässert. Nun erfolgte die Applikation des Spritzmörtels, welche in der Höhe von 2 m ringsum aufgetragen wurde. In den noch frischen Mörtel wurde das vorkonfektionierte S&P ARMO-mesh® 500/500 eingearbeitet. Im folgenden Schritt wurde die Carbonbewehrung mit der zweiten Lage Spritz-

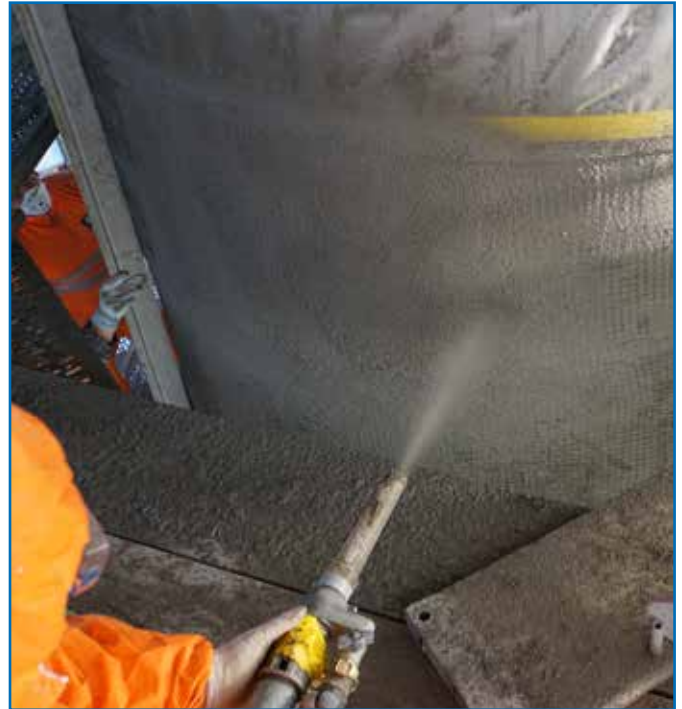
▲ Ueberspritzen der Carbonbewehrung mit 2 cm Spritzmörtel

mörtel versehen, welche etwa eine Stärke von 2 cm aufwies. Nach dem Abziehen und Ebnen der Oberfläche wurde der Mörtel sauber taloschiert um einen ästhetischen Abschluss zu kreieren. Die Nachbehandlung erfolgte gemäss Norm umgehend nach dem Ansteifen des Spritzmörtels über 7 Tage. Die fertigen Flächen wurden säuberlich mit Plastik eingepackt um das vorzeitige Austrocknen und damit die Entstehung von Rissen zu verhindern. Dieser Vorgang wurde nun von oben nach unten solange wiederholt, bis die gesamte Fläche verstärkt und instand gesetzt war. Nach einer Trocknungsphase wurde die Oberfläche noch mit einer Tiefenhydrophobierung versehen. Beim Rückbau des Arbeitsgerüst wurden die Löcher der Verankerung reprofiliert.

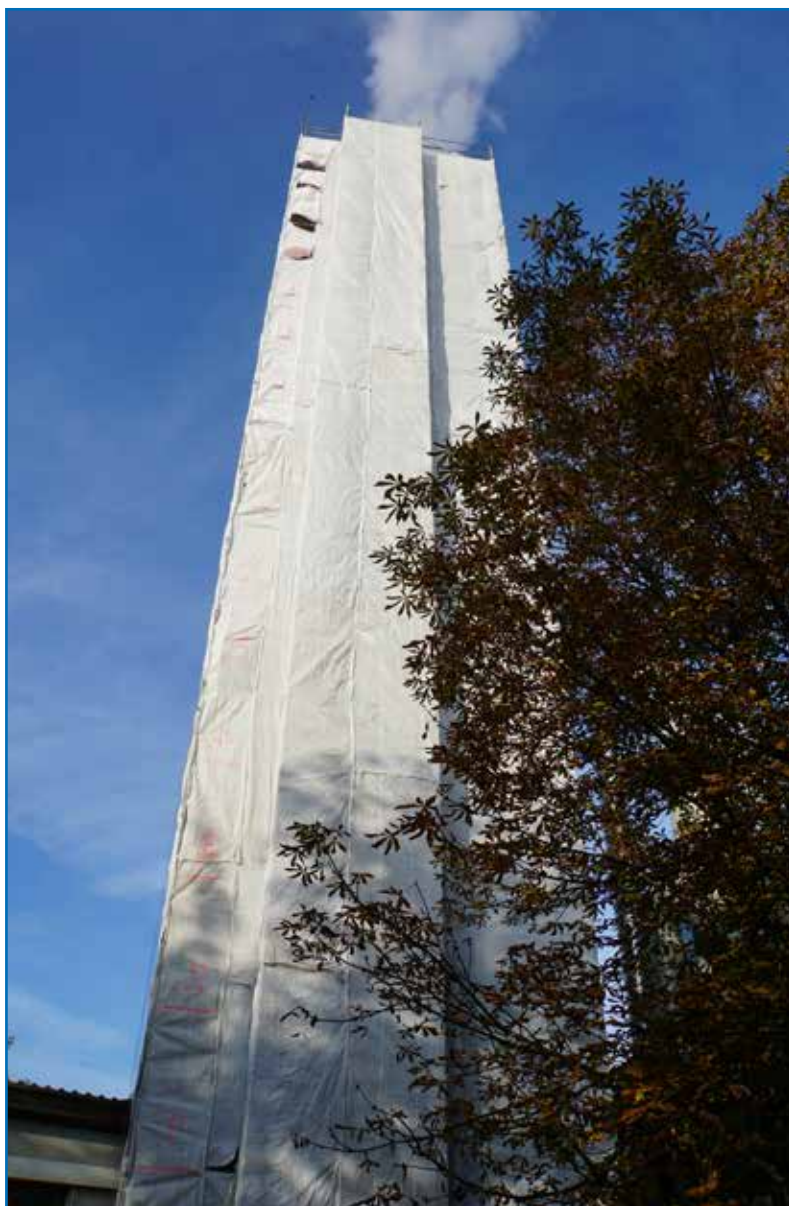
▲ Einhausung Kamin Suhr
