Renforcement de paroi rocheuse avec les S&P grilles à hautes performances 50/50 kN grises, stabilisées aux UV

Projet: Chemin de promenade de la Gantrisch, Gurnigel/BE

Année: 2015

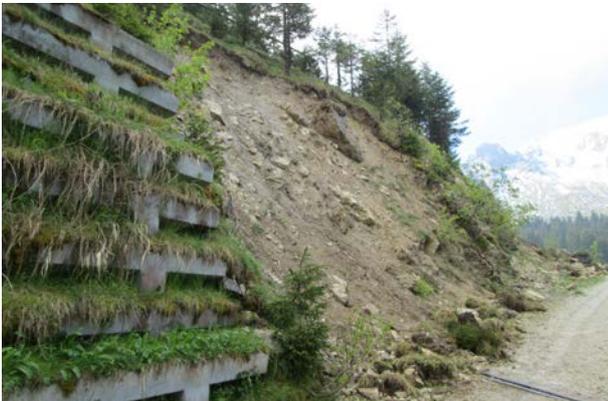
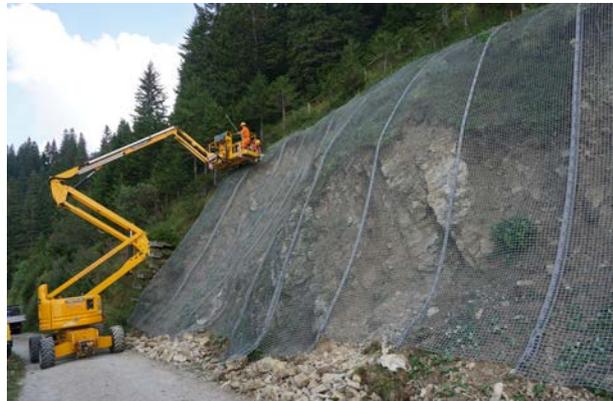
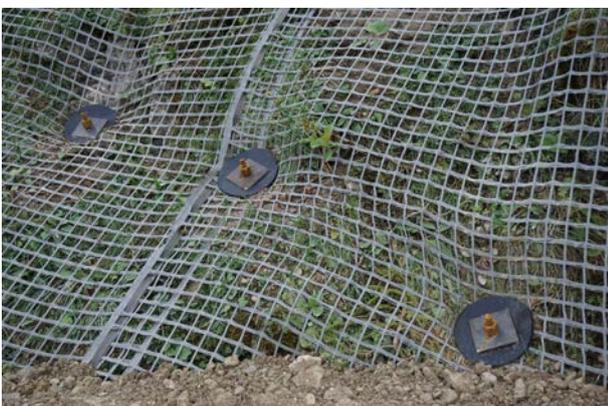
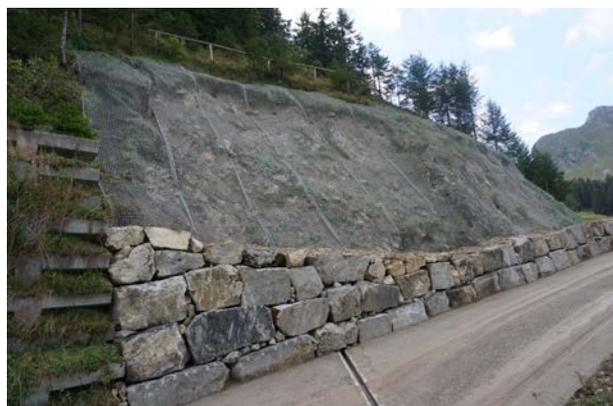
Illustrations:

Concept: De petits éboulis se détachent régulièrement de la paroi pour rouler jusque sur le chemin de promenade et d'accès à la place de tir de l'armée. Ces petits éboulis rendent dangereux le passage des personnes ainsi que des véhicules. Cette paroi rocheuse ne menace pas de s'effondrer, c'est uniquement la surface supérieure qui est instable. Dans un premier temps, toutes pierres détachées ont été enlevé et toutes pierres et rochers anguleux ont été, tant que possible, également cassé et enlevé. Pour garantir un ancrage sûr, la partie supérieure du talus a été déboisé sur environ 1-2 m. Les S&P grilles à hautes performances 50/50 kN grises ont ensuite été posé et fixé avec des ancrages pour terrain meuble et rocher S&P de diverses longueurs. Un ancrage a été fixé tous les environ 2-3 m² de la surface du talus. Pour terminer, le pied du talus a été remodeler avec des blocs de pierre calcaire.

Métrés: 300 m² de S&P grilles à hautes performances 50/50 kN grises, stabilisées aux UV
